1111101	Adres modelwoning		
Exterieur			
Gevels		CV	
Gevelconstructie baksteen	74.95 m2	4	<div style="width: 100%; height: 15px; background-color: #00FF00; border: 1px solid black;"></div>

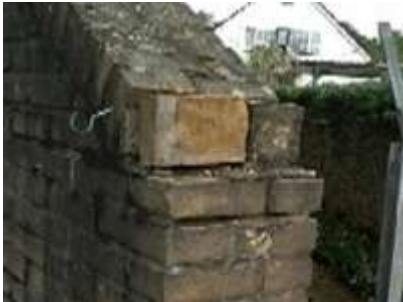
Loszittend, onsamenhangend

Omvang: 21%  
Intensiteit: Eindstadium  
Bew.code: Slopen/verwijderen  
Aspect: technisch  
Prioriteit: 5  
Stenen ontbreken van rollaag  
tuinmuur achter en staat los.

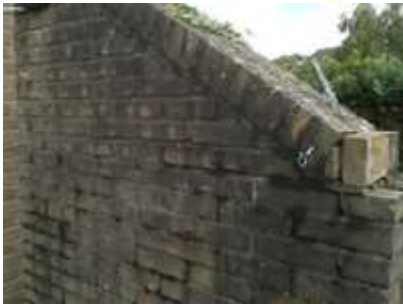
Vuil, aanslag, verkleuring

Omvang: 15%  
Intensiteit: Gevorderd stadium  
Bew.code: Reinigen  
Aspect: technisch  
Prioriteit: 5  
Vervuiling stenen tuinmuur  
achterzijde als gevolg van ontbreken  
waterkering op rollaag.

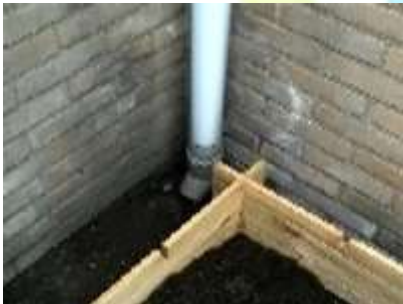
Vocht, optrekkend

Omvang: 14%  
Intensiteit: Eindstadium  
Bew.code: Op korte termijn plannen  
Aspect: technisch  
Prioriteit: 6  
Optrekkend vocht achtergevel en  
scheidingsmuur ter plaatse van  
naastgelegen woning als gevolg van  
ontbreken aansluiting hwa op riool.

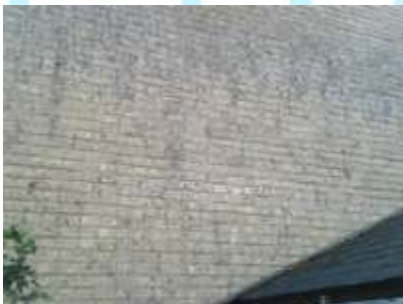
Vuil, aanslag, verkleuring

Omvang: 61%  
Intensiteit: Beginstadium  
Bew.code: Reinigen  
Aspect: technisch  
Prioriteit: 4  
Zijgevel oude resten klimop.

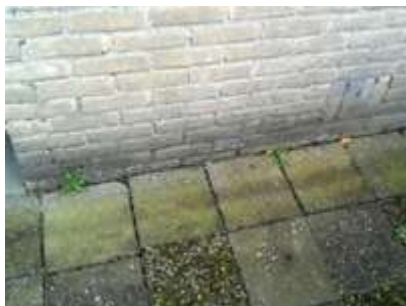
Vocht, optrekkend

Omvang: 9%  
Intensiteit: Gevorderd stadium  
Bew.code: Aandachtspunt  
Aspect: technisch  
Prioriteit: 4  
optrekkend vocht voorzijde berging

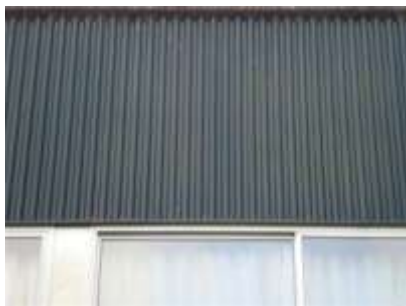
Aantasting afwerklaag

Omvang: 100%  
Intensiteit: Gevorderd stadium  
Bew.code: Op termijn vervangen  
Aspect: technisch  
Prioriteit: 5  
Kunststof toplaag van damwandprofielen is slecht.

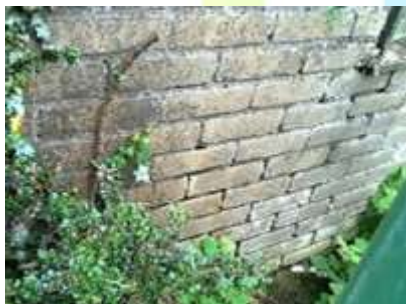
Afschilveren loszittend

Omvang: 19%  
Intensiteit: Eindstadium  
Bew.code: Slopen/verwijderen  
Aspect: technisch  
Prioriteit: 6  
Voegwerk tuinmuur achter is erg slecht en vervuild.

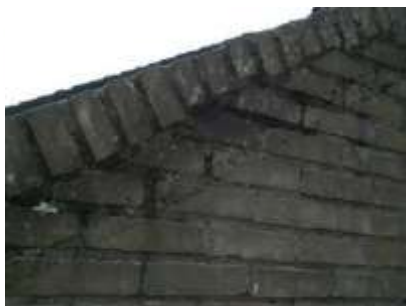
Aantasting afwerklaag

Omvang: 12%  
Intensiteit: Gevorderd stadium  
Bew.code: Reinigen  
Aspect: technisch  
Prioriteit: 4  
Voegwerk bijwerken scheidingsmuur. Achterzijde reinigen, impregneren en waterkering aanbrengen rollaag.

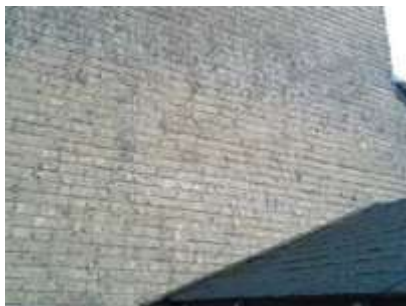
Afschilveren loszittend

Omvang: 58%  
Intensiteit: Beginstadium  
Bew.code: Reinigen  
Aspect: Reinigen  
Prioriteit: Voegwerk zijgevel bijwerken, gevel reinigen en impregneren.

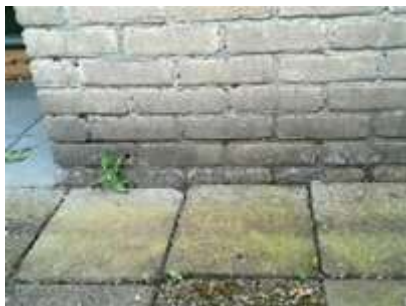
Vuil, aanslag, verkleuring

Omvang: 19%  
 Intensiteit: Beginstadium  
 Bew.code: Aandachtspunt  
 Aspect: technisch  
 Prioriteit: 4  
 Voegwerk voorzijde berging bijwerken en reinigen.

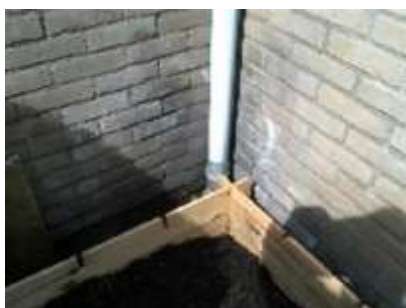
Vocht, optrekkend

Omvang: 17%  
 Intensiteit: Gevorderd stadium  
 Bew.code: Op termijn vervangen  
 Aspect: technisch  
 Prioriteit: 4  
 Voegen achterzijde woning bij scheidingsmuur reinigen en herstellen.

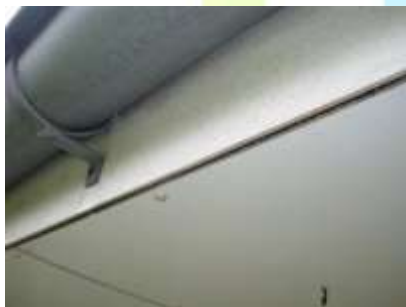
Vuil, aanslag, verkleuring

Omvang: 15%  
 Intensiteit: Beginstadium  
 Bew.code: Reinigen  
 Aspect: Esthetisch  
 Prioriteit: 3  
 Volkern achter goot reinigen.

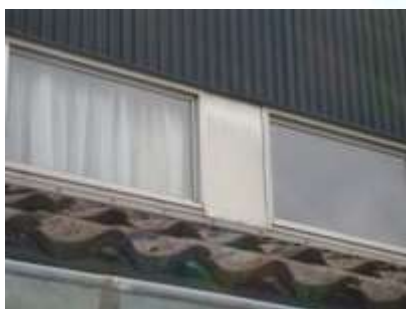
Vuil, aanslag, verkleuring

Omvang: 11%  
 Intensiteit: Gevorderd stadium  
 Bew.code: Op termijn vervangen  
 Aspect: Esthetisch  
 Prioriteit: 3  
 Volkern bij aluminium schuiframen op termijn vervangen.

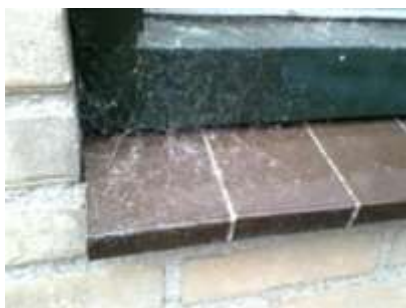
Vuil, aanslag, verkleuring

Omvang: 11%  
 Intensiteit: Beginstadium  
 Bew.code: Aandachtspunt  
 Aspect: Esthetisch  
 Prioriteit: 2  
 raamdorpels licht vervuild

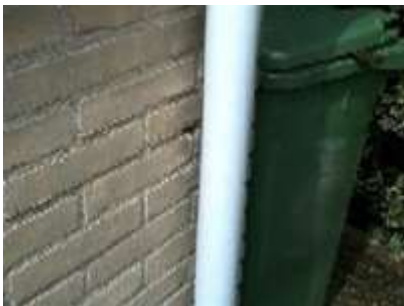
Vuil, aanslag, verkleuring

Omvang: 68%  
 Intensiteit: Beginstadium  
 Bew.code: Aandachtspunt  
 Aspect: Esthetisch  
 Prioriteit: 2  
 Verkleuring hwa zowel voor- als achterzijde.

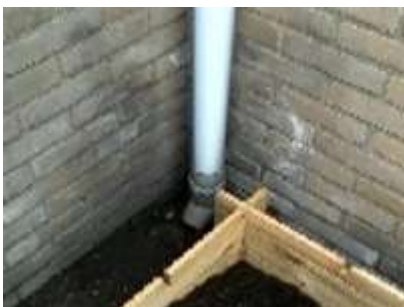
Ontbrekende (onder-)delen

Omvang: 72%  
 Intensiteit: Gevorderd stadium  
 Bew.code: Op korte termijn plannen  
 Aspect: technisch  
 Prioriteit: 5  
 Achterzijde woning hwa niet aangesloten op riool.

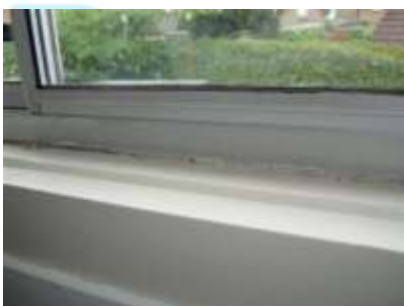
Condens

Omvang: 100%  
 Intensiteit: Beginstadium  
 Bew.code: Op termijn vervangen  
 Aspect: technisch  
 Prioriteit: 4  
 Condensvorming als gevolg van thermisch niet onderbroken profielen.
